LE QUATTRO CHIESE DI COCCANILE DI COPPARO (FE)

UNA TESTIMONIANZA DI CONTINUITÀ DI CULTO DAL V-VII SEC.
AI GIORNI NOSTRI

Flavia Amato,¹ Marco Bruni,² Chiara Guarnieri³

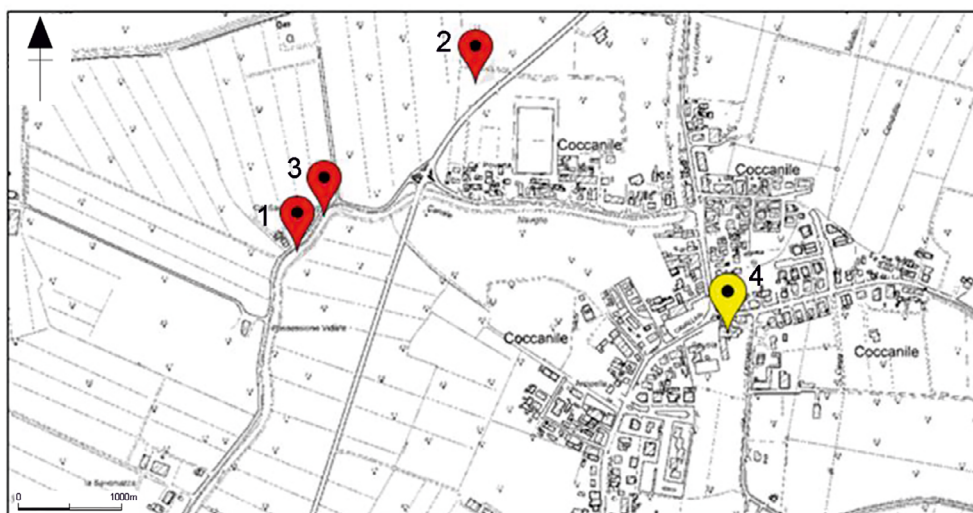
Figura 1. In alto posizionamento di Copparo rispetto alla regione Emilia-Romagna. In basso posizionamento dei rinvenimenti delle chiese di S. Venanzio 1, 2, 3 e dell'attuale chiesa (4).

Le campagne di scavo che si sono susseguite tra il 2019 e il 2021 hanno permesso di portare in luce un'incredibile sequenza di edifici religiosi che vengono costruiti nel medesimo sito o a poca distanza l'uno dall'altro (fig. 1). Si tratta di una scoperta eccezionale sia per il motivo detto sopra, e cioè che finalmente si riesce a definire il luogo preciso di edificazione della primitiva chiesa ma anche perché le testimonianze archeologiche di edifici ecclesiastici altomedievali nel territorio ferrarese sono estremamente scarse. Infatti la situazione era rimasta pressoché

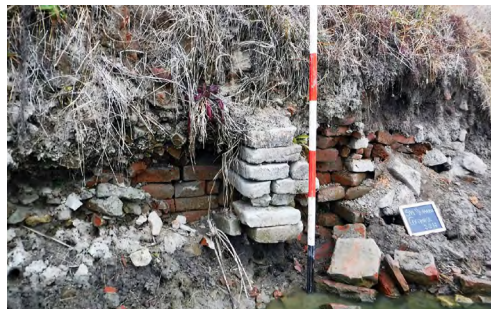
Figura 2. I resti di S. Venanzio 1 che affioravano dallo sponda del canale.

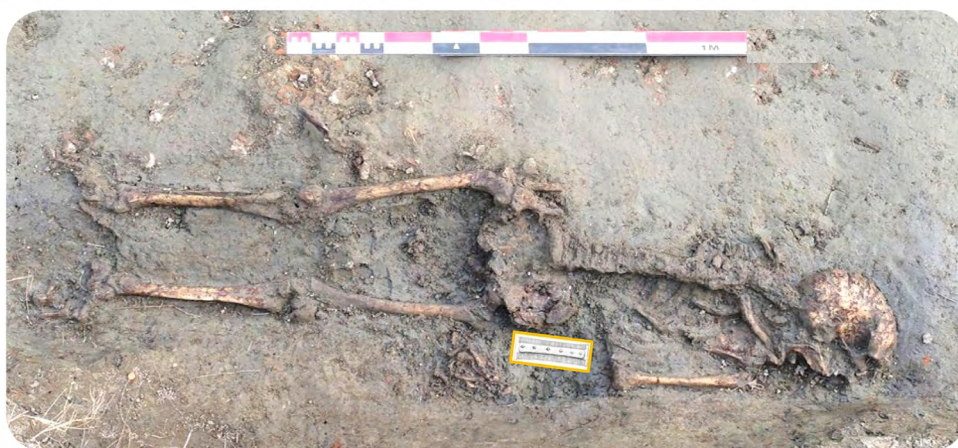
Figura 3. S. Venanzio 1, tomba 2 con evidenziazione del pettine in osso

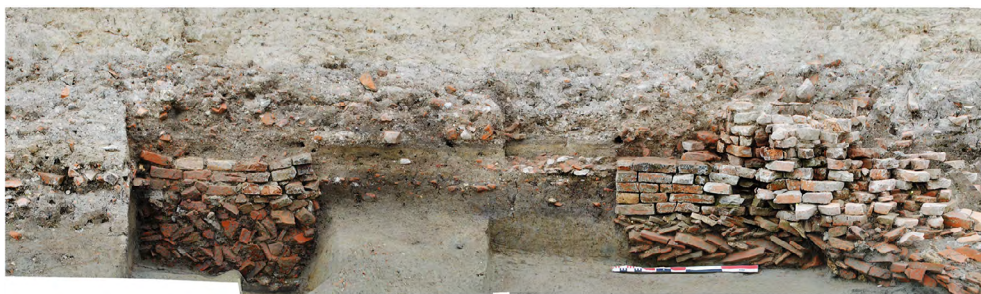
Figura 4. S. Venanzio 1, sezione della sponda del canale: sono evidenti i resti dell'abside a destra e la base del primo pilastro della chiesa a sinistra.

L'abside si conserva per una lunghezza massima di 4 m e per un'altezza complessiva (compresa di fondazioni) di 70 cm. La sottofondazione è realizzata con tegole ad alette poste di taglio, tecnica che rimanda ancora alla tradizione di età romana, sopra le quali vengono posti almeno cinque corsi di sesquipedali, per lo più in frammenti, di certo reimpiegati da altre strutture nelle vicinanze. Lo stesso vale per un grande plinto, di circa 1,20 m di lato, collocato poco ad ovest dell'abside, che doveva separare la navata centrale da quella laterale (fig. 4). La sua sottofondazione presenta la medesima tecnica dell'abside anche se la disposizione dei laterizi appare più caotica e irregolare. Al di sopra di essa compaiono tre corsi di mattoni, i cui elementi più esterni presentano una vistosa flessione verso l'alto, ad indicare il notevole peso della colonna che vi doveva insistere. Tra abside e plinto si è individuato un lacerto di pavimentazione, formato da frammenti laterizi compattati con calce e malta, posti al di sopra di uno strato nerastro a matrice argillosa frammisto a qualche carbone e frammento di mattone, a formare probabilmente il piano di cantiere del complesso. Questa pavimentazione sembra subire almeno due importanti eventi alluvionali, contraddistinti da altrettanti livelli a matrice argillo-limosa, che potrebbero aver causato l'abbandono dell'edificio ecclesiastico. Lo strato superiore invece, fortemente nerastro, caratterizzato da calce, intonaco e minuti frammenti laterizi e con una potenza stratigrafica di circa 70 cm, testimonia che l'edificio venne demolito intenzionalmente e che i suoi materiali vennero nuovamente reimpiegati altrove. Va segnalato che, nonostante l'edificio venga demolito, il luogo restò a tutti gli effetti sacro e continuò ad essere utilizzato come area cimiteriale. È proprio su quello che restava dell'abside che venne realizzata, infatti, una tomba circondata da laterizi di recupero. Questa, data la sua posizione prossima alla sezione, è stata indagata solo parzialmente, ma il suo scavo ha permesso comunque di prelevare un campione osseo utile a future analisi. Oltre lo strato di demolizione e fino al di sotto della strada contemporanea compare uno spesso macro livello a matrice limo-argillosa, di colore giallastro, intervallato da modeste lenti sabbiose. In questo strato compaiono, su più orizzonti, alcune ossa umane, segno di una persistenza di altre sepolture.¹³

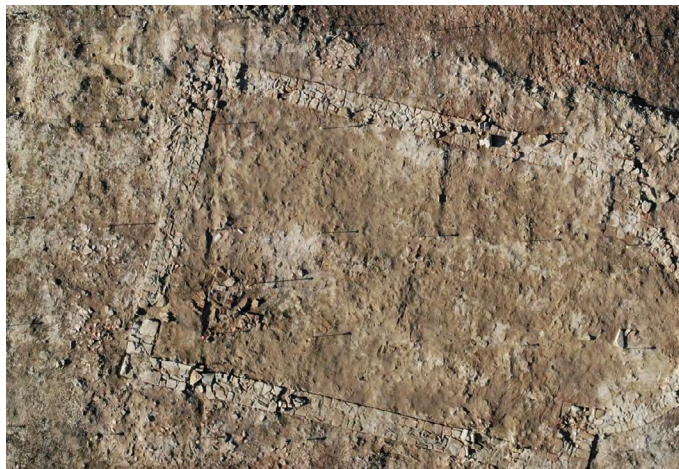
Figura 5. S. Venanzio 2, vista dall'alto del cantiere di scavo.

ecclesiastico (definito S. Venanzio 2) (fig. 5), più modesto del primo,¹⁴ costruito anche in questo caso con materiale di reimpiego. La chiesa, anch'essa orientata ad est, fu costruita al di sopra di un modesto dosso coperto da uno spesso strato di laterizi frantumati, tutti di età romana. Il dato significativo è che tra i laterizi non compaiono frammenti di ceramica e quindi il materiale presente sembra essere stato appositamente selezionato o comunque frutto della rilavorazione sul posto dei mattoni recuperati in altro luogo. Un altro dato altrettanto significativo è che le fosse di fondazione dei muri perimetrali intercettano, almeno in un caso, una sepoltura preesistente. Lo si nota in quanto alcune delle ossa lunghe che vengono sconvolte dalla fondazione sono state rideposte, poco lontano dal muro, in una buca circolare poco profonda, mentre altre ossa umane, dalle dimensioni meno evidenti, vengono rimestate all'interno della fossa di fondazione. La tecnica di costruzione, diversamente da quella di San Venanzio 1, utilizza grandi elementi lapidei di reimpiego, in alcuni casi parti di gradini ed elementi architettonici, in altri casi parti di sarcofago in pietra d'Istria che non hanno rivelato alcuna iscrizione o decorazione che potesse contribuire alla loro datazione. La parte in alzato inoltre pare legata con una malta di calce abbastanza coesa che non si ritrova nel primo edificio posto sul fondo del canale. La campagna del 2020 non ha indagato interamente il complesso ma si è limitata ad eseguire alcuni saggi esplorativi per verificare la natura e le caratteristiche dell'edificio. All'interno di esso è stata individuata una sepoltura costruita, bordata da mattoni, tegole e coppi in frammenti e foderata, sul fondo, da parti di embrici, uno dei quali recante il bollo [N]ER.CAES.PA[NS], tipica produzione locale del I sec.d.C. ascrivibile alla *figlina* Pansiana. Al momento dello scavo la tomba appariva violata ed il corpo del defunto risultava privo del cranio e delle ossa lunghe degli arti inferiori; non si registra la presenza di alcun elemento di corredo. All'esterno dell'edificio, precisamente sul lato settentrionale, a poca distanza dal muro perimetrale, viene individuata invece una sepoltura in fossa terragna, con un individuo posizionato con il capo ad ovest ed i piedi ad est. La fossa in cui è deposto è formata da un doppio gradino; il primo, sul fondo, è realizzato per ospitare il defunto ed appare delimitato, all'altezza del capo e dei piedi, da una serie di laterizi. Anche in questo caso il corpo presenta un'accentuata verticalizzazione

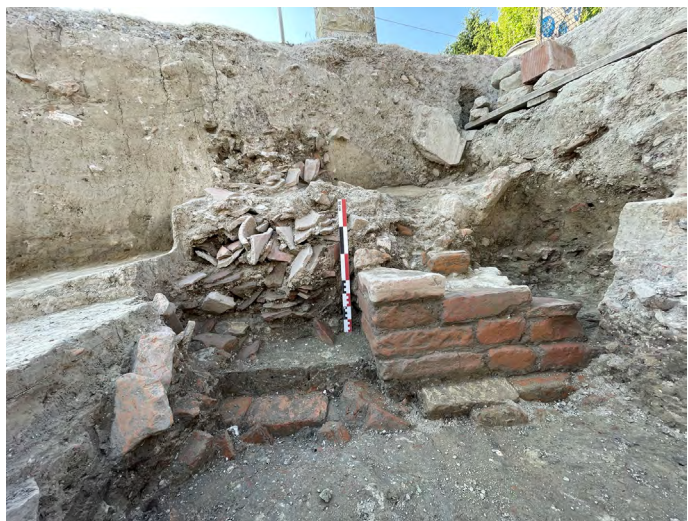
Figura 6. S. Venanzio 3, i resti del muro del terzo edificio ecclesiastico.

La ricerca archeologica intrapresa nel 2021 aveva come finalità quella di individuare il muro perimetrale nord dell'edificio visto sul fondo del canale (S. Venanzio 1), per meglio comprenderne la planimetria ed individuare eventuali altre fasi costruttive. L'indagine ha rivelato però altro. Immediatamente oltre il sottofondo della strada ghiaiaia¹⁵ che costeggia il lato nord del canale sono comparsi una serie di livelli limo-sabbiosi giallastri, intervallati da lenti di sabbia, gli stessi già visti durante la pulizia della grande sezione del lato settentrionale del canale, realizzata nel 2019. In questi strati appare evidente, nell'angolo nord-est del saggio, una fossa di spoliazione che forma un angolo retto. Tale struttura, né per rapporti stratigrafici, né per orientamento, può essere in alcun modo associata alla chiesa rinvenuta sul fondo del canale Naviglio e quindi testimonia la presenza di un ulteriore edificio, posteriore al primo. I livelli limo sabbiosi contengono una serie di inumazioni, anche qui deposte in semplici fosse terragne, che paiono seguire l'andamento della fossa di spoliazione. La conservazione degli inumati non è eccellente sia a causa del sedimento in cui sono deposti, sia a causa del taglio realizzato per la posa di un condotto idraulico. Nessun oggetto di corredo viene rinvenuto all'interno delle sette sepolture indagate, che appartengono sia ad adulti che a sub adulti. La fossa di spoliazione, una volta sezionata, rivela al suo interno la presenza quasi esclusiva di coppi frantumati associati ad intonaco e calce e, solo occasionalmente, frammenti di mattone. Sul fondo il muro si conserva in buone condizioni e rivela, ancora una volta, l'utilizzo in opera di mattoni di età romana, in particolare grandi sesquipedali, sia integri che frammentari (fig. 6). Lo scavo dei livelli limo-sabbiosi, in cui sono deposte le inumazioni «alte», rileva una sempre più
