The musealization of the Roman villas

STUDIES ON THE
RURAL WORLD IN
THE ROMAN PERIOD

Les restaurations du site de Montcaret (Dordogne, France) : Bilan d'un demi-siècle

Frédéric Berthault
Service Régional de l'Archéologie d'Aquitaine

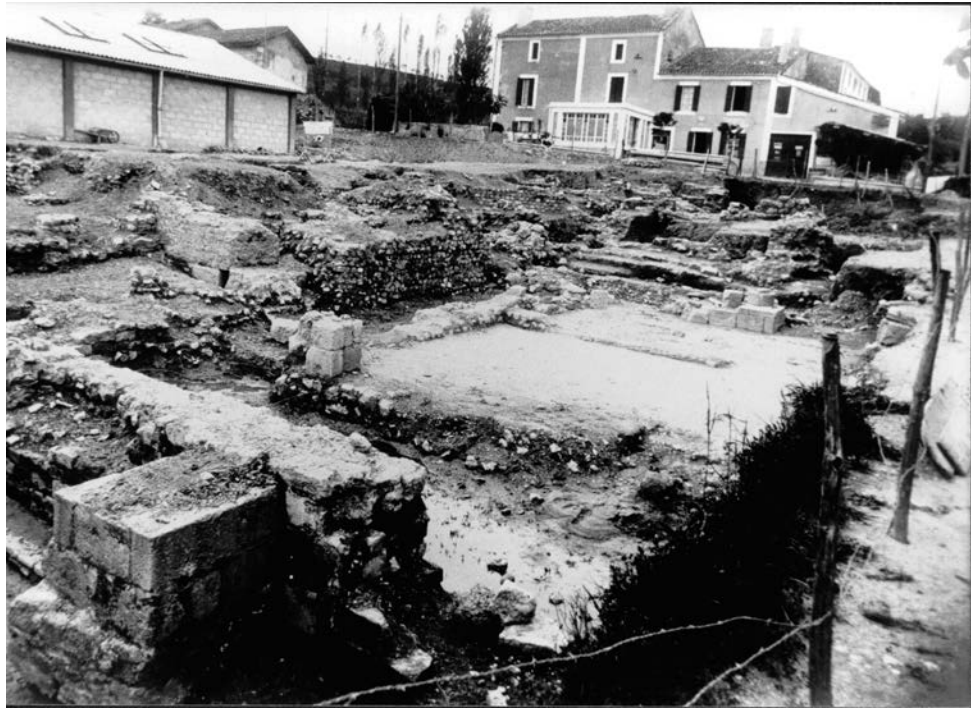
Figure 3. Fouille du site et protection des mosaïques par un bâtiment de type hangar.

La protection matérielle des vestiges, commencée vraisemblablement à la suite de ce classement, s'effectue, si l'on se fonde sur les photographies de l'époque, au fur et à mesure de l'avancement des travaux de fouille, et l'on construit rapidement un bâtiment afin de soustraire les mosaïques les mieux préservées aux intempéries.

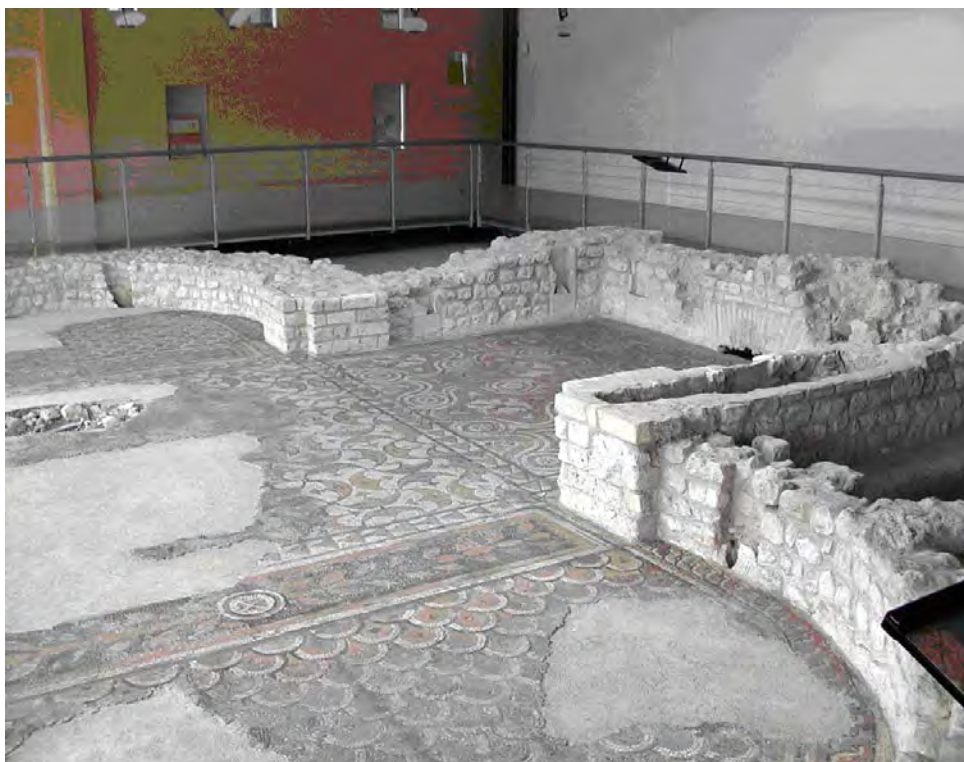
Figure 5. Mosaïques du triclinium présentées dans le nouvel espace muséal.

À Montcaret, les mosaïques, à l'exception d'une seule, ont été conservées en place ; mais on notera, en toute logique, que celles qui sont protégées par un bâtiment, posent moins de problèmes de conservation que celles qui n'ont pas bénéficié des mêmes avantages.

Les premières sont dans un excellent état sanitaire, alors que les autres, non protégées par une couverture, se dégradent sous l'action des intempéries et surtout de l'eau qui par l'action du gel fait se dilater et se rétracter les mortiers, désolidarisant ainsi les tesselles les unes des autres. Pourtant, une protection, même légère (un simple toit), comme celle qui couvre la piscine froide, suffit en grande partie à garantir la mosaïque contre les rigueurs du temps.

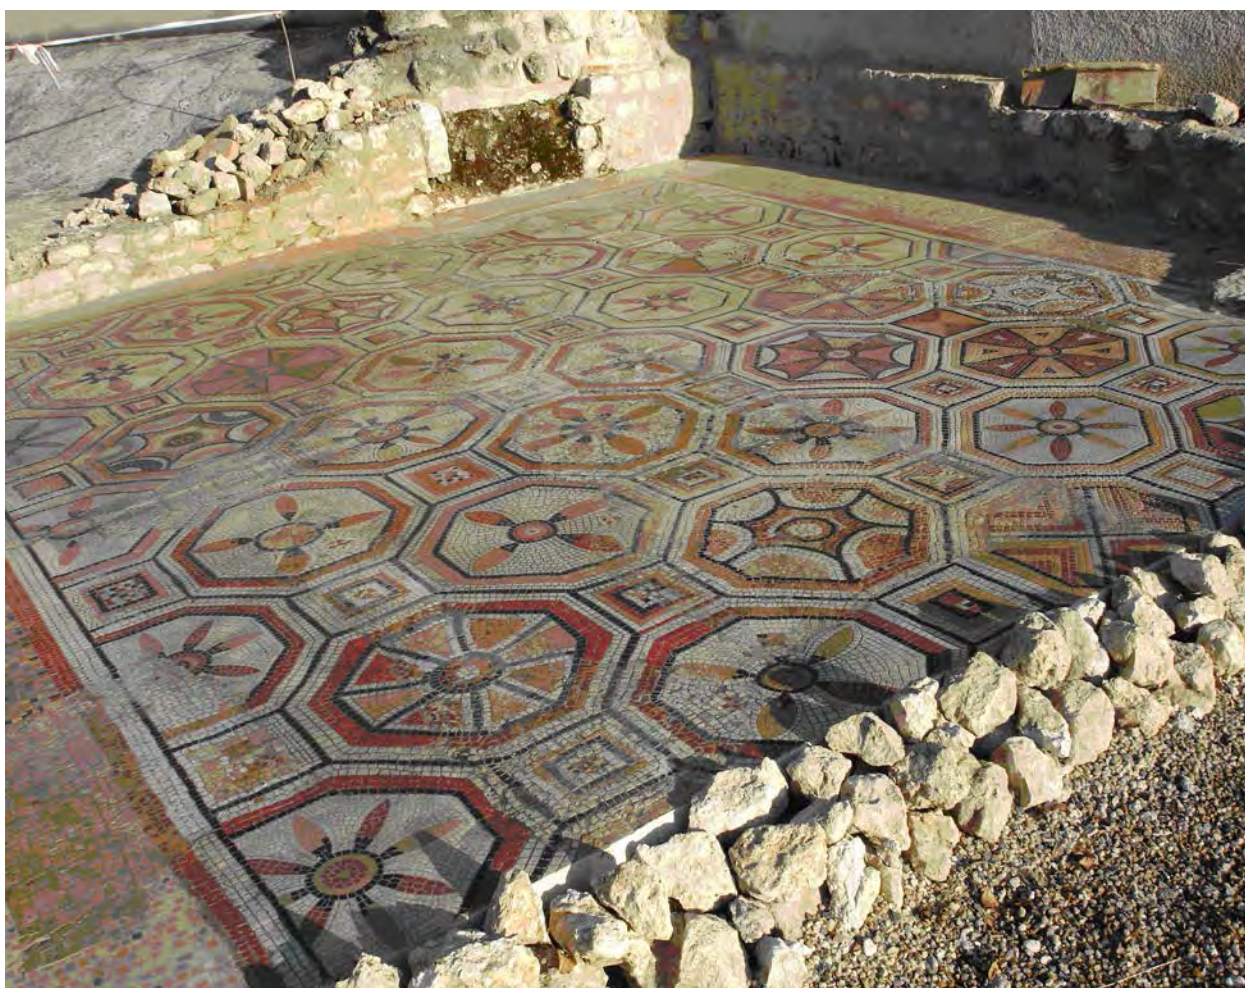
Figure 6. Mosaïque du vestibule soumise aux intempéries.

À Montcaret, la construction d'un espace muséal plus vaste, en 1995, n'a pris en compte, comme le précédent, que la protection du *triclinium* et de ses mosaïques ; le reste de sa surface étant dévolue à la présentation des objets archéologiques. Ainsi a-t-il fallu reprendre la restauration au ciment des mosaïques qui n'étaient plus protégées en 2008 ; restauration effectuée sur un support fait de plaques d'aluminium alvéolaire posées sur un socle en béton. Cette restauration s'est montrée encore moins résistante que la précédente et, dès le premier hiver, des dégradations importantes sont apparues.

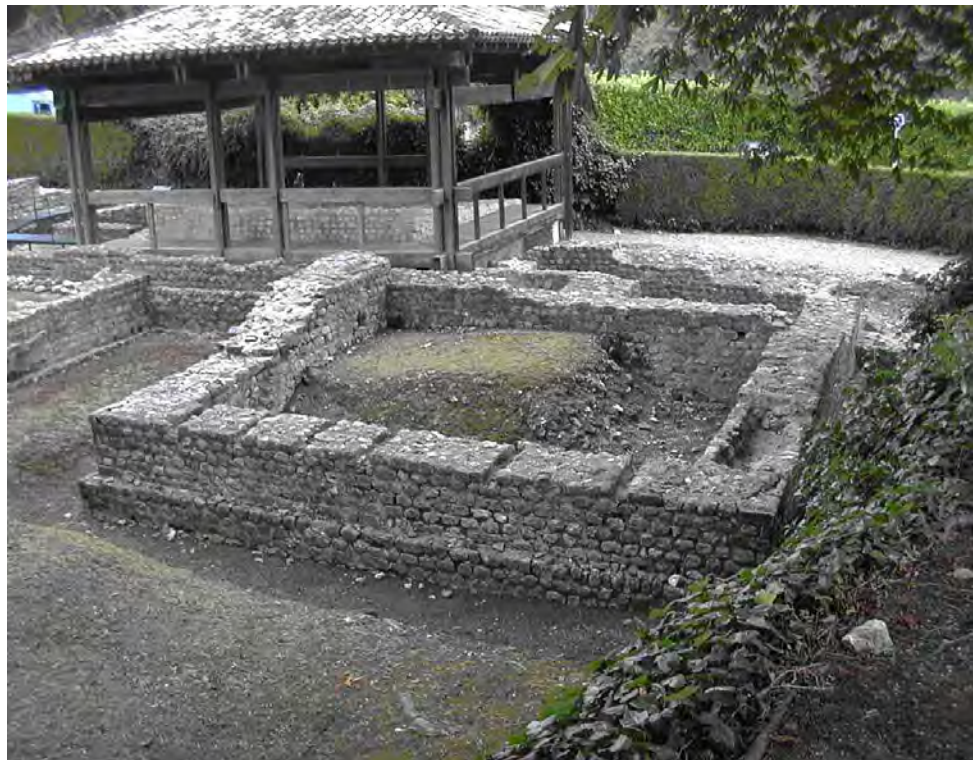
Figure 7. Espace thermal et couverture de la piscine froide.

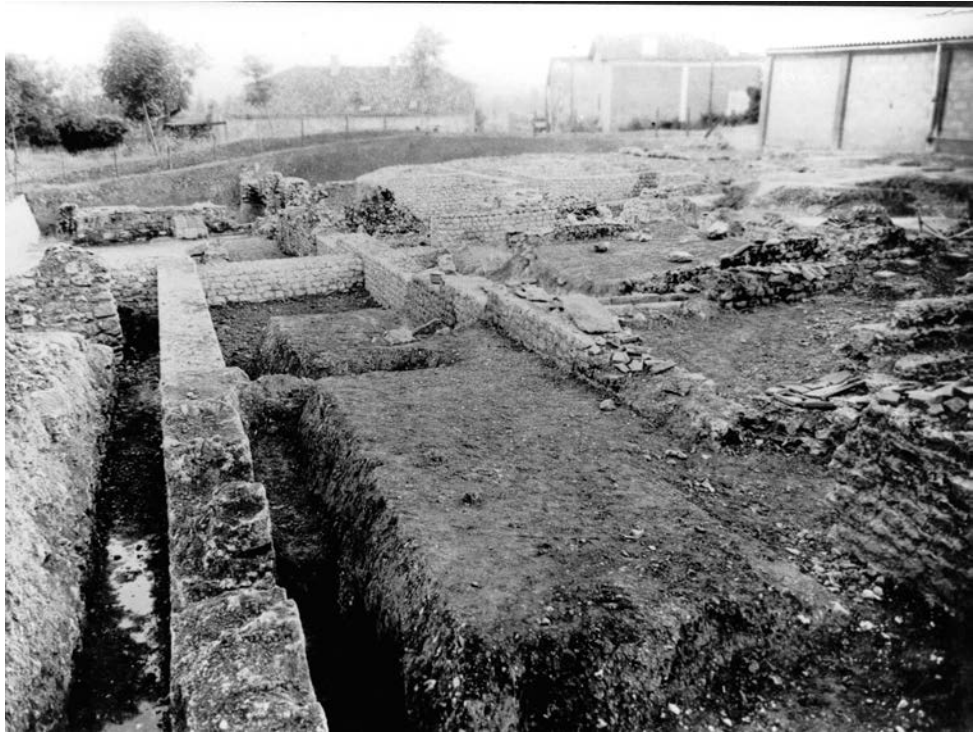
Figure 9.
Restaurations/
restitutions en cours.
(les différences de teinte
différencient encore
les murs antiques des
autres).

Un autre inconvénient de la restauration est dû à la patine du temps. Immédiatement après les restaurations, on pouvait distinguer, par la couleur des pierres, une différence entre la partie originale des structures et la partie reconstruite (encore qu'en recherchant la « belle ruine » il est possible que les restaurateurs aient voulu atténuer le plus possible ces différences). Mais avec le temps, il n'est aujourd'hui pratiquement plus possible de distinguer les vestiges originaux des reconstructions ; ce qui complique davantage encore la lecture des restitutions et des reconstructions opérées à l'occasion des restaurations.

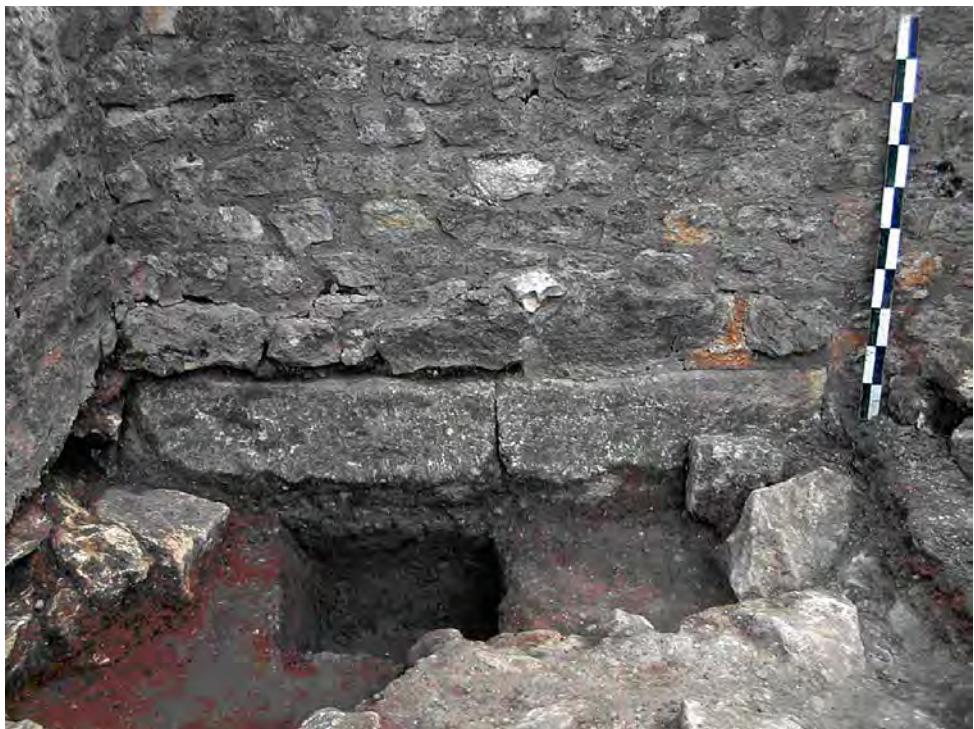
était-elle comprise comme une destruction survenue au cours du temps et non comme un possible passage entre deux secteurs. Dès lors, dans la perspective de présenter une « belle ruine », cette lacune a été rebouchée et, partant, masquée pour l'avenir. Du reste, la première recherche à laquelle nous nous sommes attachés, à l'occasion de la reprise de l'étude du monument, a été de rechercher les passages et les seuils oblitérés, de façon à comprendre le fonctionnement de ce vaste ensemble.

Figure 10. Mur
contemporain
reconstruit sur un seuil
antique.

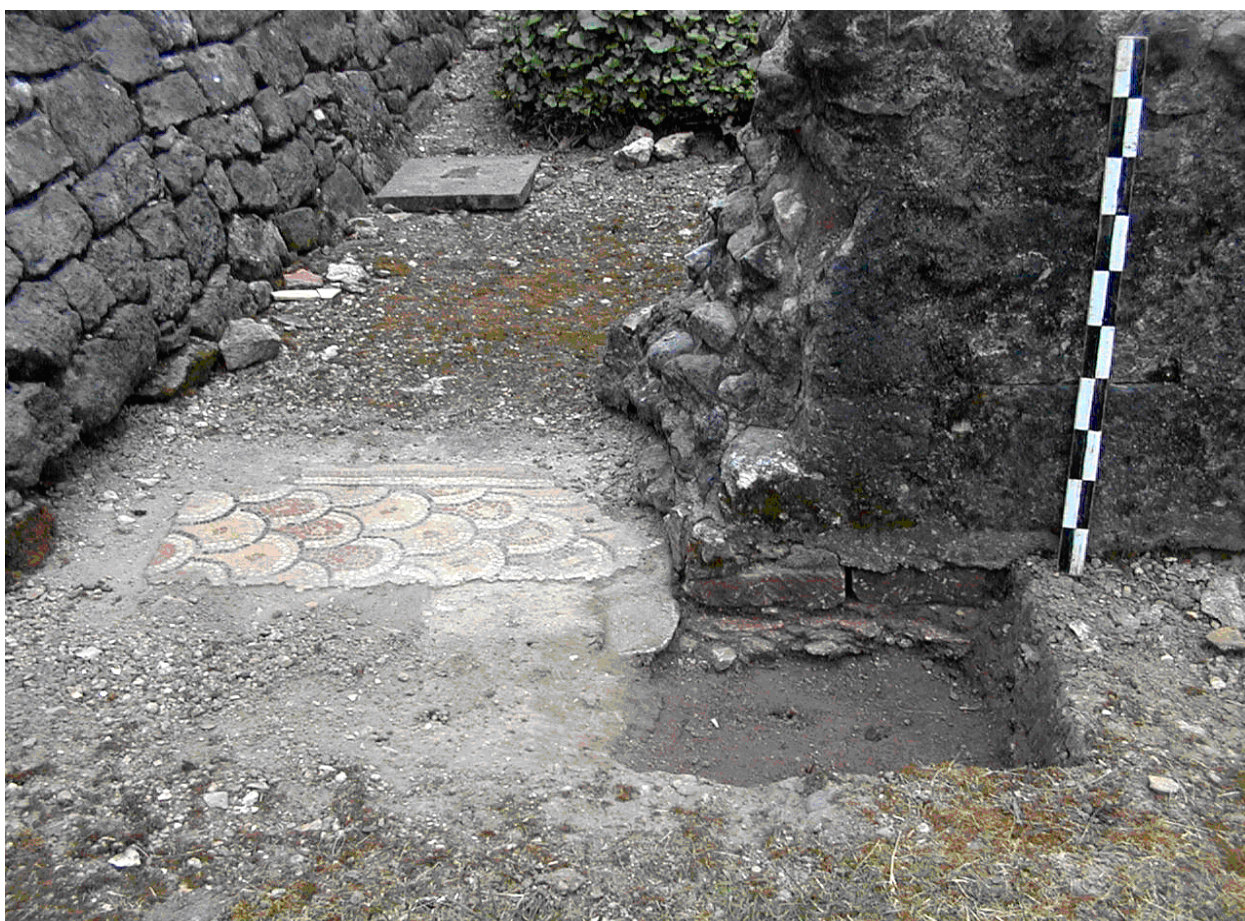
C'est ainsi qu'ayant mis au jour un fragment de mur de l'église du XII^e siècle, les fouilleurs l'ont détruit, pour atteindre le niveau antique sous-jacent, en l'occurrence un couloir mosaïqué. Par souci d'intégrité scientifique, ils ont ensuite rebâti partiellement ce mur directement sur une partie de la mosaïque pour témoigner de son existence.

Dès lors, comment le chercheur d'aujourd'hui peut-il interpréter ce qu'il a sous les yeux, c'est-à-dire une belle construction en pierre de type médiéval reposant, sans fondation, sur un pavement antique ? Notre première interprétation était de considérer ce mur comme un faux, qui tentait de restituer une partie du mur gouttereau de l'église romane détruit lors des guerres de Religion. Après avoir relevé à d'autres endroits du site

Figure 11. "Mur médiéval" rebâti sans fondation sur un fragment de mosaïque antique.

des situations similaires, nous avons fini par comprendre que le fouilleur avait poursuivi sa recherche en profondeur, démontant les vestiges du véritable mur gouttereau médiéval dont la fondation reposait à l'origine sur la mosaïque. Le niveau de fouille étant ramené au sol antique, il n'était pas possible, dans l'esprit des restaurateurs, de reconstruire un mur fondé ; et ils n'ont pu que reconstituer une élévation reposant telle quelle sur le pavement antique. C'était tenter de donner l'image de ce qui avait été retrouvé en fouille, à partir d'une reconstruction fautive qui ne pouvait, par conséquent, pas être prise en compte, tout au moins dans une première approche, à l'occasion d'une reprise de l'étude.

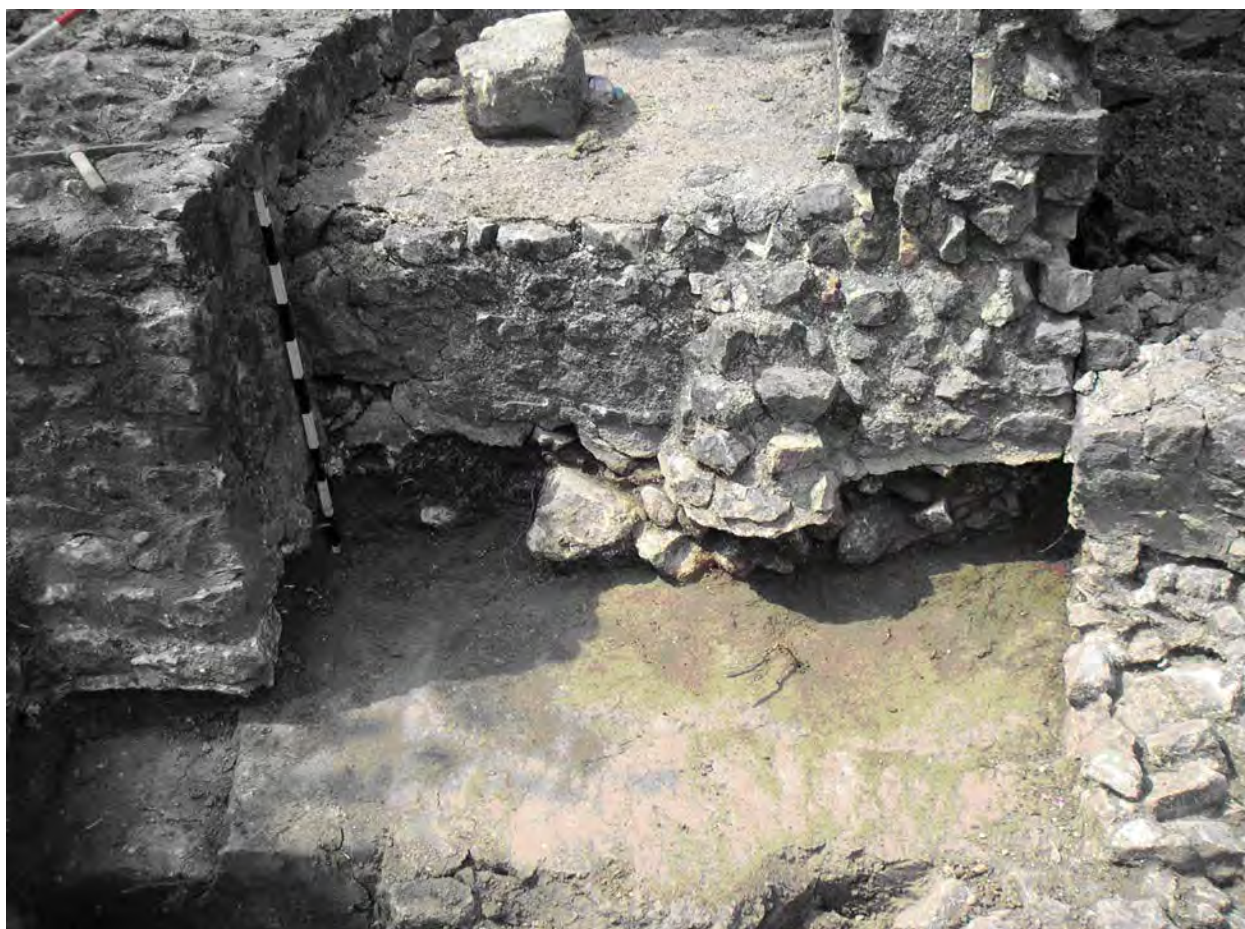
À Montcaret, un autre problème s'est posé à nous : dans le but de présenter une « belle ruine », les responsables du site ont mis en œuvre des reconstitutions dont la nature était fonction de l'importance des vestiges conservés. Lorsque les restes des constructions étaient assez considérables, on a constaté que leur restitution était minimale et qu'elle se bornait à compléter les manques. Dans le cas où les vestiges étaient plus ténus, la restitution était de facto plus radicale et, ainsi, devenait donc de plus en plus sujette à caution. Sans compter que des reconstructions effectuées à partir des seules fondations ou des assises de réglage ont pu, par ailleurs, générer des structures différentes de celles que ces fondations soutenaient.

Figure 12. Partie du balnéaire reconstruit sur les restes de fondation.

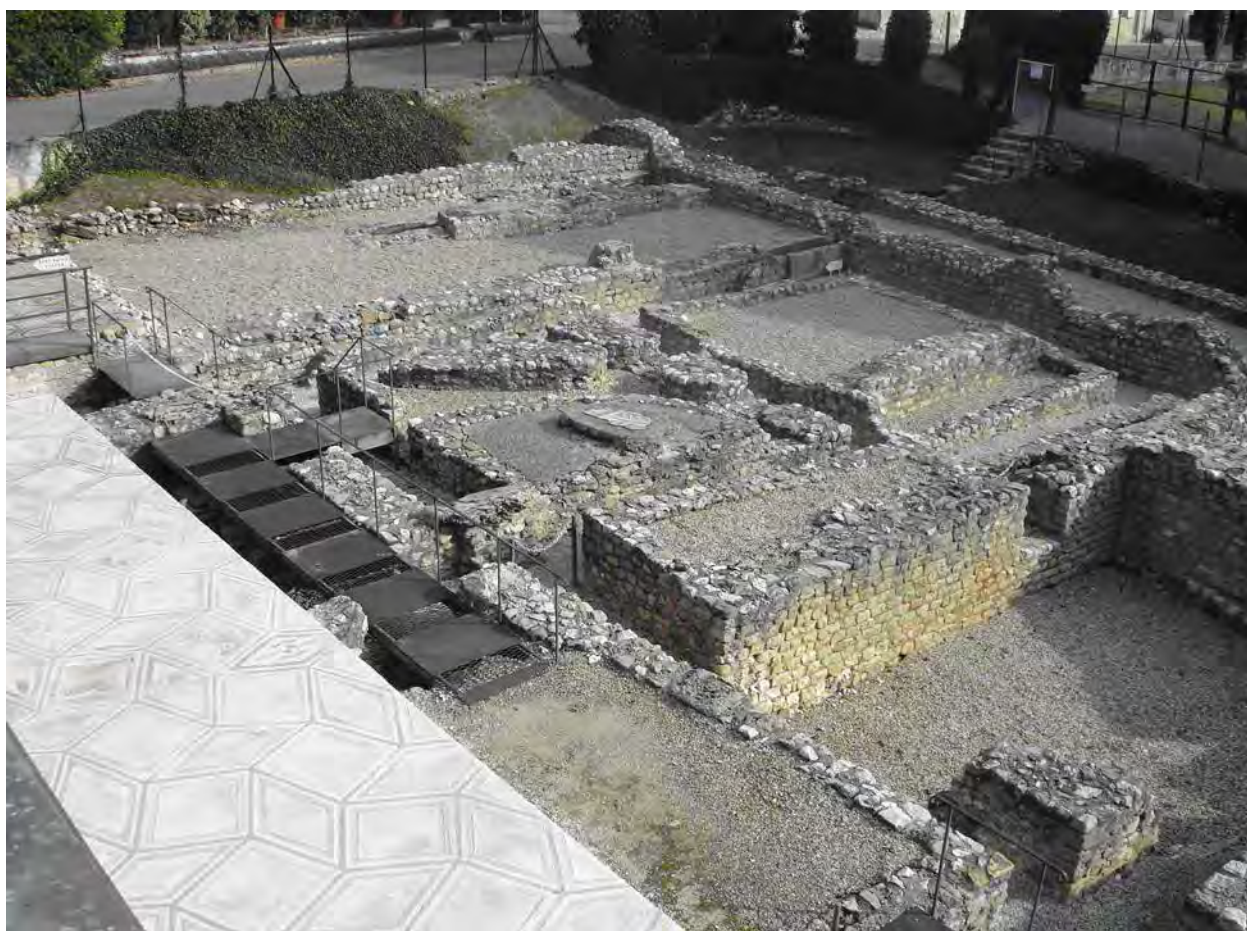
crystallisation et la présentation de tous les murs sans distinction entre les états différents dans le temps. La présentation est exhaustive et, par conséquent, s'y côtoient des structures qui n'entretiennent que peu de rapports entre elles, certaines ayant depuis longtemps disparu lorsque les autres ont vu le jour. Le visiteur se trouve en présence d'un foisonnement de structures qui constitue un fouillis inextricable et incompréhensible de prime abord, que l'on soit spécialiste ou un simple visiteur. Et l'on se demande alors s'il ne conviendrait pas plutôt de cristalliser un des derniers états (le mieux conservé ou le plus significatif) et de ré-enfouir les autres dont l'altimétrie est généralement plus faible.

Figure 13. Présentation simultanée des différents états de la salle d'apparat.

Sur un chantier archéologique, le fouilleur est le seul à pouvoir proposer et des datations relatives entre les structures et proposer des états qui regroupant un certain nombre de celles-ci, car c'est lui qui les a mises au jour et qui a pu constater dans quel ordre elles apparaissaient et comment elles s'organisaient entre elles. S'il les restitue et les expose toutes, sauf à avoir réalisé un rapport très circonstancié, il est le seul à pouvoir les présenter. À Montcaret, les décès prématurés de P.-M. Tauziac et de P.-A. Conil dès la fin des fouilles n'ont pas permis de présenter les structures les unes par rapport aux autres comme doit le faire un rapport ; et le seul article de Formigé, qui décrit les ensembles et livre une synthèse du dernier état de la *pars urbana*, ne suffit pas pour nous renseigner sur l'organisation des structures qu'il nous est donné de voir pêle-mêle sur le site.
