**LA TORRE DESVERN DE CELRÀ
LA HISTORIA DE LA CASA FORTA MEDIEVAL
A TRAVÉS DE L'ARQUEOLOGIA**

Ferran Codina · Lluís Palahí · Marc Prat · Jordi Sagrera

Universitat de Girona
Institut de Recerca Històrica

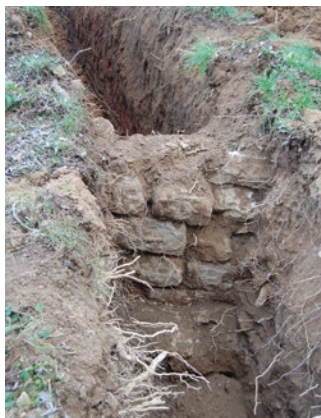
Fig. 6. Mur UE 2 a la rasa núm. 8.

La rasa núm. 8 es va obrir a 6 m a l'est de la cantonada nord-est de l'edifici de la torre. Just en el cap de ponent de la rasa i pràcticament a nivell de superfície van aparèixer les restes d'un mur de pedra lligada amb fang, i del qual només es va destapar la filada superior. Per la ubicació es tractava del mur M-3, que s'havia excavat i documentat durant la intervenció arqueològica de l'any 2003.

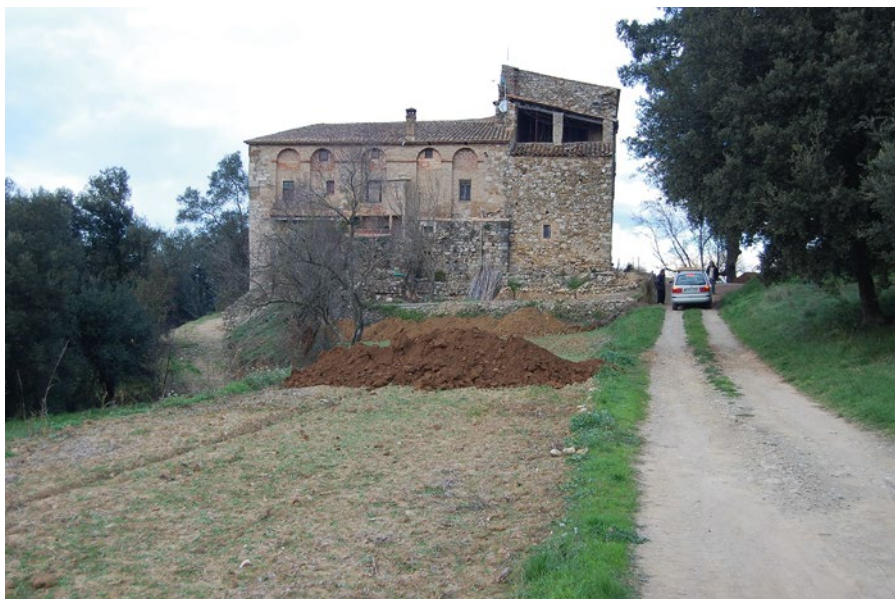
Fig. 8. Rases a migdia de la Torre Desvern.

El sector sud era un camp allargassat delimitat, a llevant, pel camí que mena a la torre i, per ponent, amb un marge que el separa de feixes veïnes. S'hi van obrir cinc rases, totes orientades d'est a oest. Els resultats van ser totalment negatius. La terra extreta era formada per sorres molt fines barrejades amb argiles de color rogenc molt homogènies, netes, compactes i totalment estèrils des del punt de vista arqueològic.

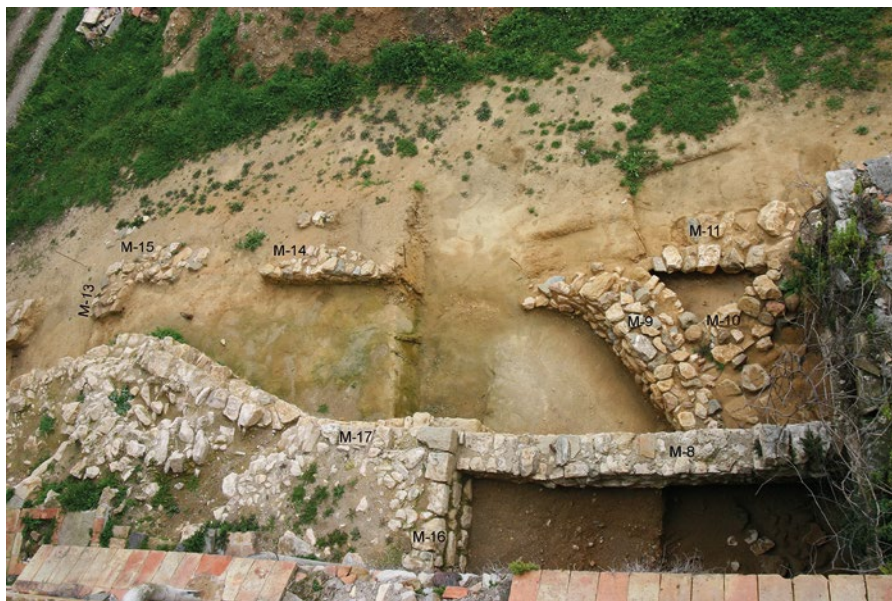
Fig. 17. Vista general de la zona 3 des del nord el 2003. Es poden observar les diferents edificacions anteriors a la construcció de la torre.

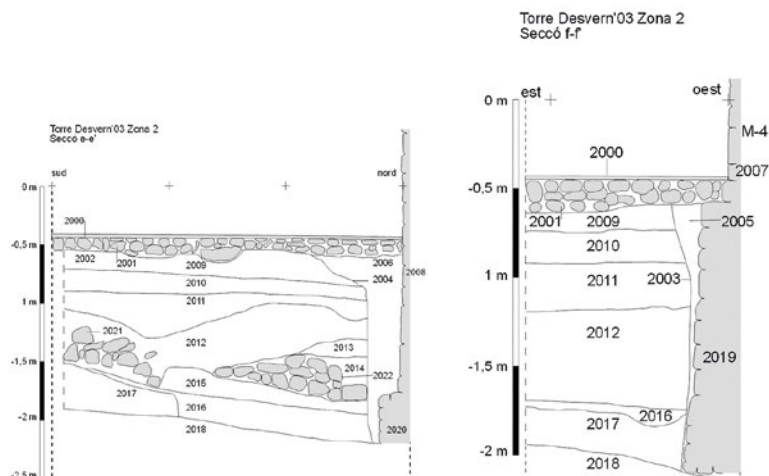
Fig. 28. Seccions estratigràfiques de la cala oberta el 2003.

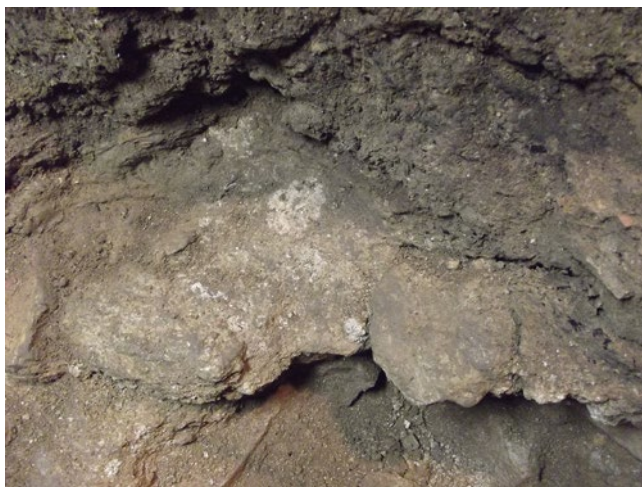
Fig. 38. Vista d'un fragment del paviment de morter (UE 4017).

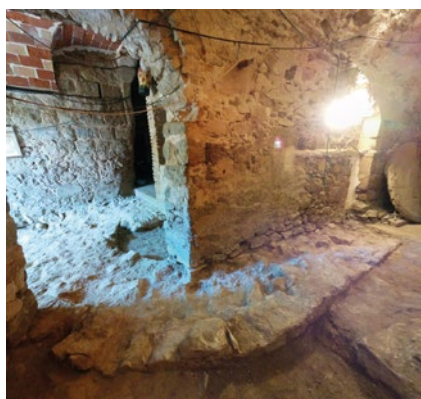
Fig. 46. El mur M-96 continua el seu recorregut per l'àmbit 20.

Dels dos murs, el més notable és el mur M-96. Aquest, amb un gruix d'uns 120 cm, presenta una planta singular. Dins l'àmbit 22, el mur dibuixa un segment d'arc que voreja pel nord el pou i que, cap a llevant, es projecta per sota del mur occidental de la torre (M-4) i de l'escala. Cap a ponent, el mur passa, tot seguint la curvatura, parcialment per sota M-92 fins arribar a l'A20. Un cop dins d'aquest àmbit, més o menys a l'alçada del pou, el mur prossegueix el seu recorregut en un traçat rectilini en sentit sud, travessant longitudinalment tot l'àmbit 20 i continuant per sota dels murs que delimiten aquest àmbit pel sud.

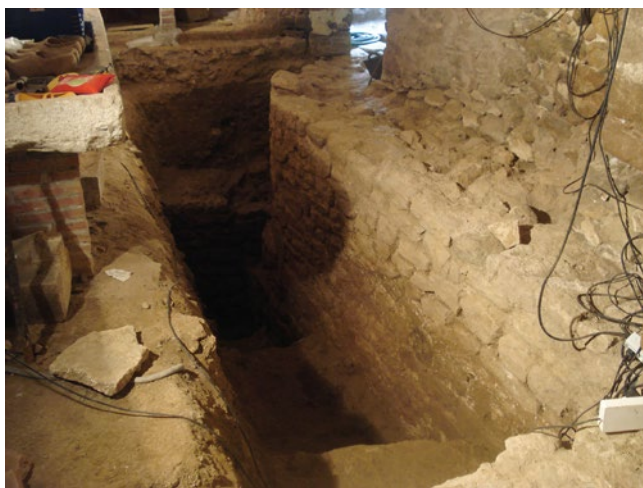
Fig. 50. Vista de la potència del mur M-96 a l'àmbit 20.

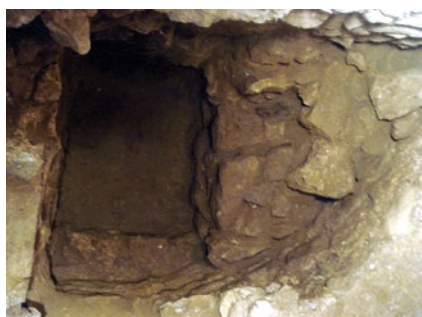
Fig. 55. Possible caixa d'escala (UE 4058) situada a l'interior de M-98.

El paviment (UE 4059), que possiblement fou el nivell de circulació interior de l'estructura M-98, s'assentava sobre un nivell argilós (UE 4060) i fou retallat posteriorment per una possible sitja (UE 4062). En cas que aquest retall, que estava farcit per la UE 4061, fos una sitja, només poguérem documentar-ne el fons, ja que fou molt arranat per les construccions posteriors.

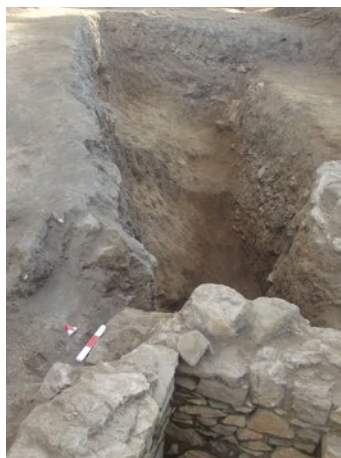
Fig. 63. Aspecte final del sondeig oest de la zona 3. Es pot apreciar el considerable desnivell del sòl natural d'argiles, molt més acusat que l'actual.

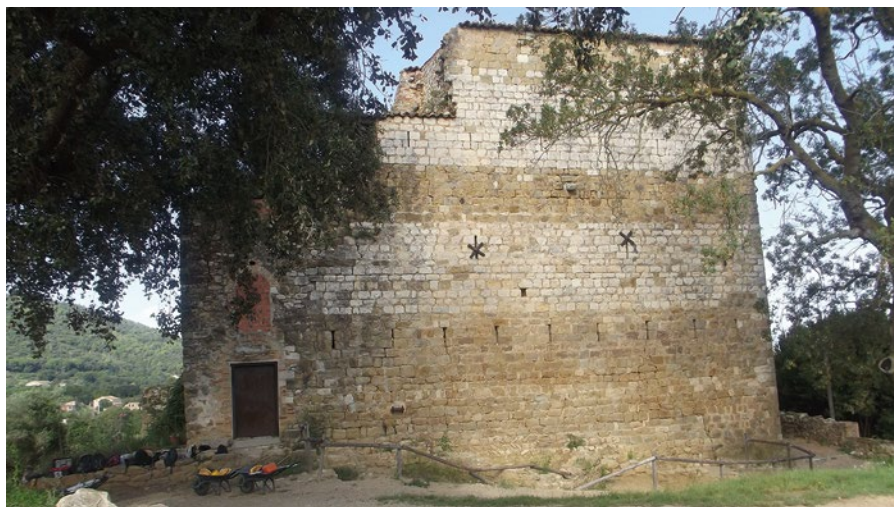
Fig. 65. Façana est de la torre. S'observa un petit tram del mur obrat en espina de peix sobre la banqueta de fonamentació.

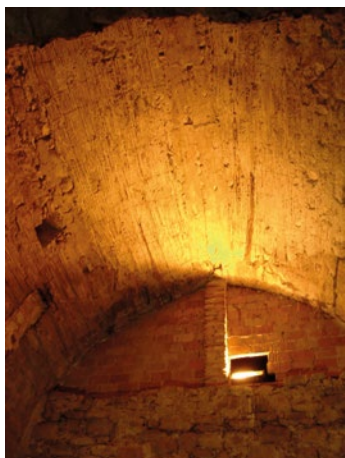
Fig. 66. Detall de la volta apuntada de la planta baixa de la torre.

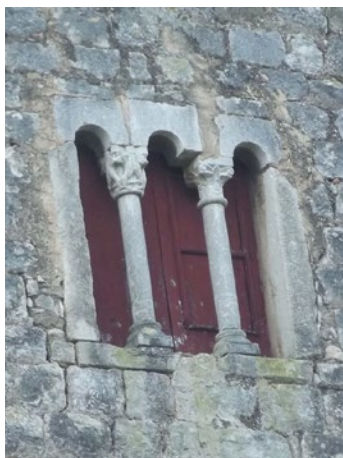
Fig. 67. Finestra coronella de la cara nord de la torre.

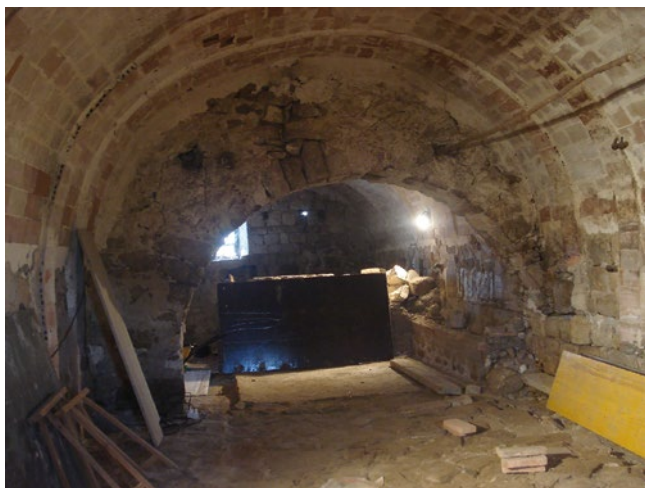
Fig. 81. Arc de cruïlla de la planta inferior del cos d'edifici de ponent de Torre Desvern.

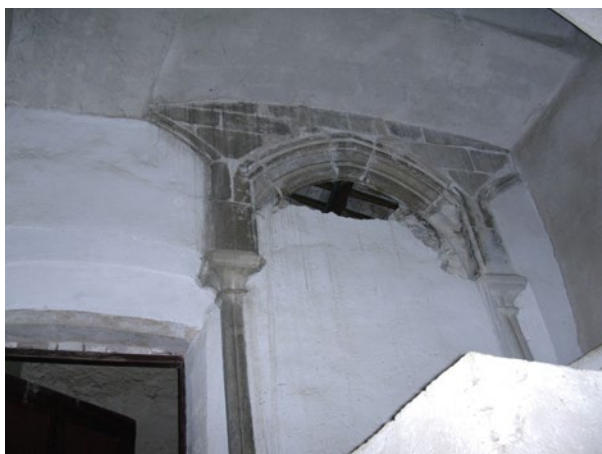
Fig. 99. Imatge on s'observa com anul·laren la llotja gòtica del pis superior.

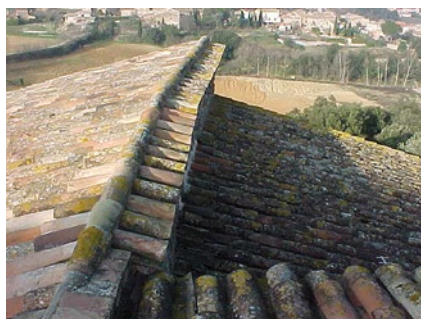
Fig. 102. Vista de la coberta a doble vessant del recinte annex.
